RAPPORT D'ENQUÊTE SUR UN ÉVÉNEMENT AÉRONAUTIQUE
A00Q0094

SORTIE EN BOUT DE PISTE

ROYAL AIR MAROC
BOEING 747-200 CN-RME
AÉROPORT INTERNATIONAL DE
MONTRÉAL/DORVAL (QUÉBEC)
LE 23 JUILLET 2000

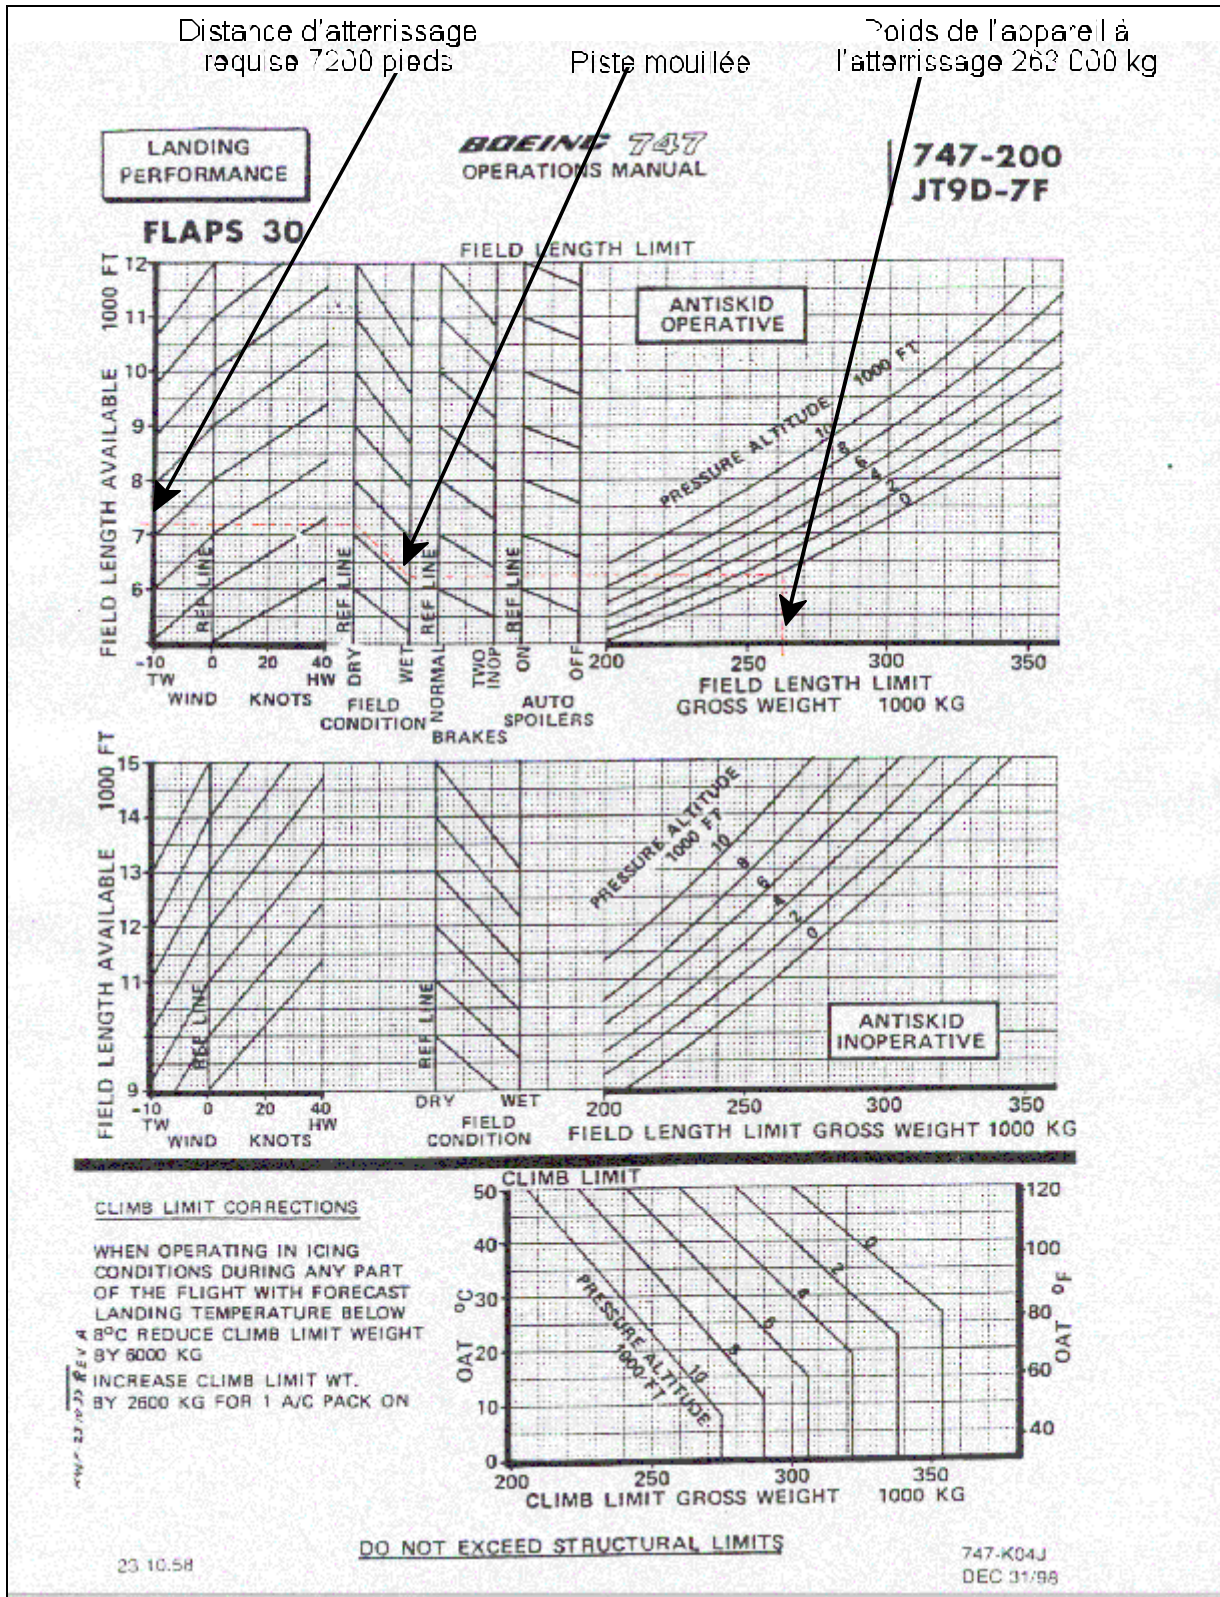
Annexe A - Diagramme de performances d'atterrissage

Les diagrammes de performances d'atterrissage figurant dans le manuel du Boeing 747 (*Boeing 747 Operations Manual*) permettent de déterminer la longueur de piste requise pour l'atterrissage, en fonction de différents facteurs pouvant influencer la distance de roulement au sol comme la masse de l'appareil, le braquage des volets, l'altitude de l'aéroport par rapport au niveau de la mer et les vents au sol. Les diagrammes permettent également d'apporter des corrections aux longueurs de piste requises, advenant que la piste soit mouillée, que le fonctionnement automatique des déporteurs sol soit défectueux, ou que deux freins soient désactivés, ou même la combinaison de ces trois éléments. Ces diagrammes incluent la marge de protection de 40 p. 100 qu'exigent les règles de certification pour ce type d'appareil. Rien n'indique que l'équipage de conduite ait pris connaissance de ces diagrammes avant l'atterrissage, se fiant plutôt à leur expérience et à leur connaissance des performances de l'appareil afin de déterminer si la longueur de piste était suffisante. La masse calculée de l'appareil à l'atterrissage était de 263 000 kg. Selon le diagramme de performances d'atterrissage,

l'appareil pouvait, par vent calme, se poser sur une piste mouillée d'une longueur de 7 200 pieds, tout en respectant les règles de certification.

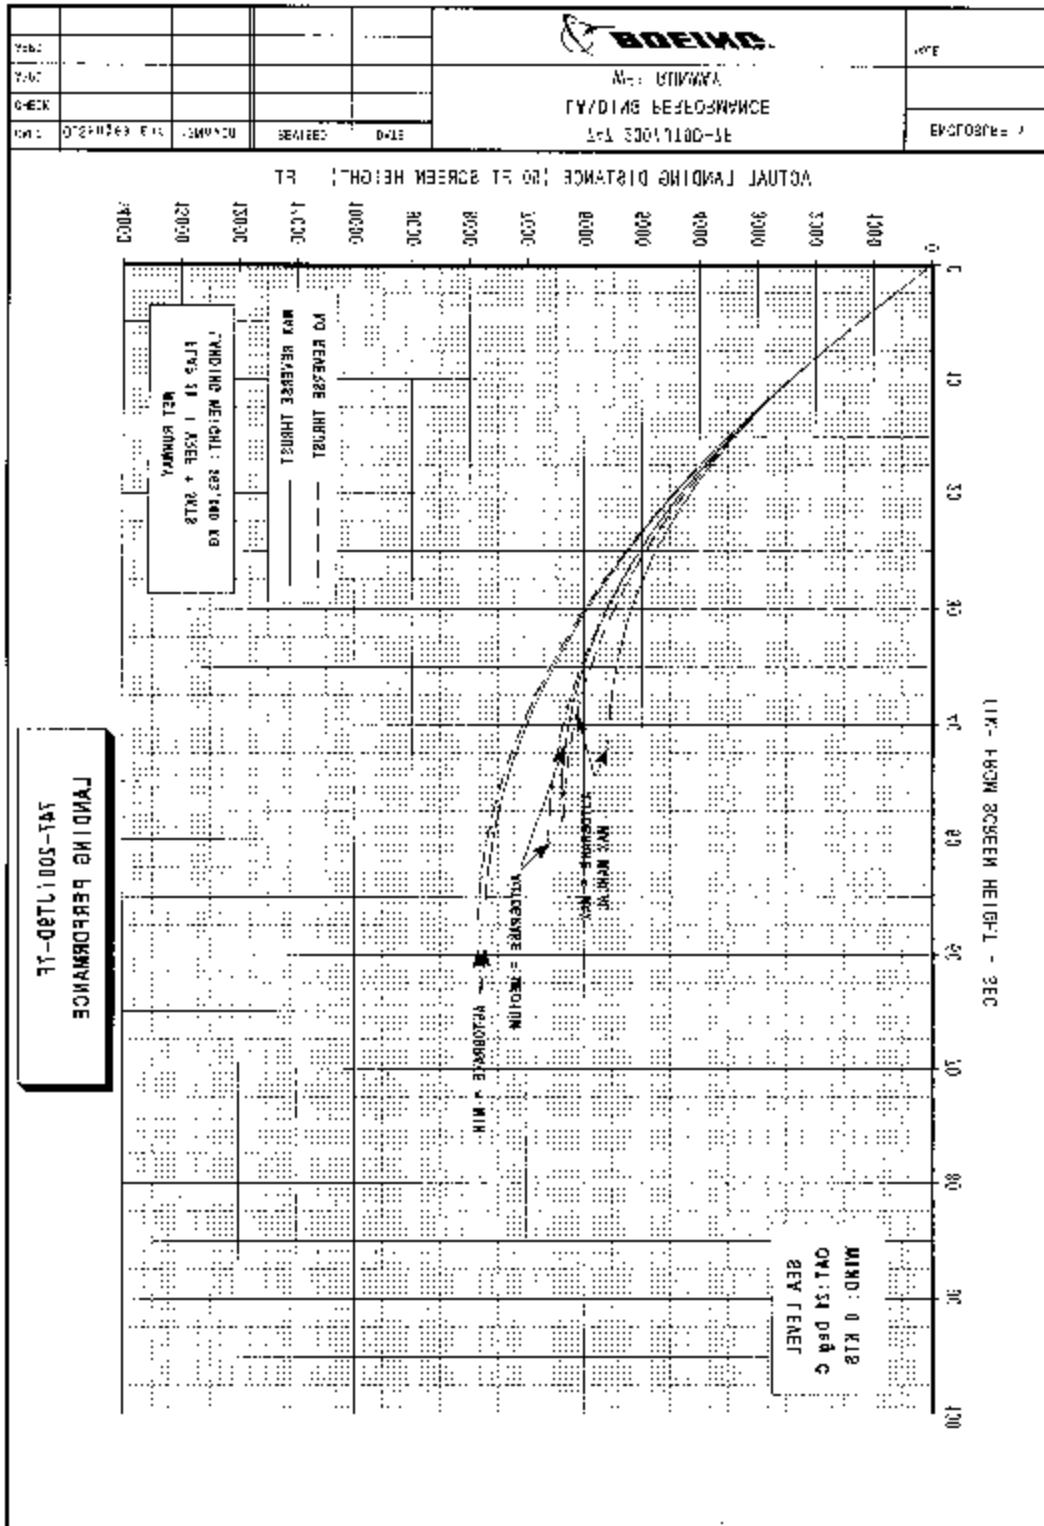
Annexe B - Distances d'atterrissage sur piste mouillée Vent calme

Pendant l'approche, le PNF jette occasionnellement un coup d'oeil aux données fournies par le système de navigation par inertie (INS), comme la direction et la vitesse des vents. Cela lui permet d'être en mesure de reconnaître la possibilité d'un cisaillement du vent et de prendre les mesures correctives nécessaires. L'information recueillie indique qu'aucun signe de cisaillement du vent n'a été observé à partir des données fournies par l'INS pendant l'approche. Toutefois, peu de temps avant le toucher des roues, les vents de surface ont changé subitement, résultant en une composante variable de vent arrière avoisinant les 15 noeuds à l'atterrissage. Une composante de vent arrière de 15 noeuds, lorsque la piste est mouillée, augmente la distance de roulement entre 1 000 pieds et 1 400 pieds, selon la méthode de freinage utilisée (voir les annexes B et C).

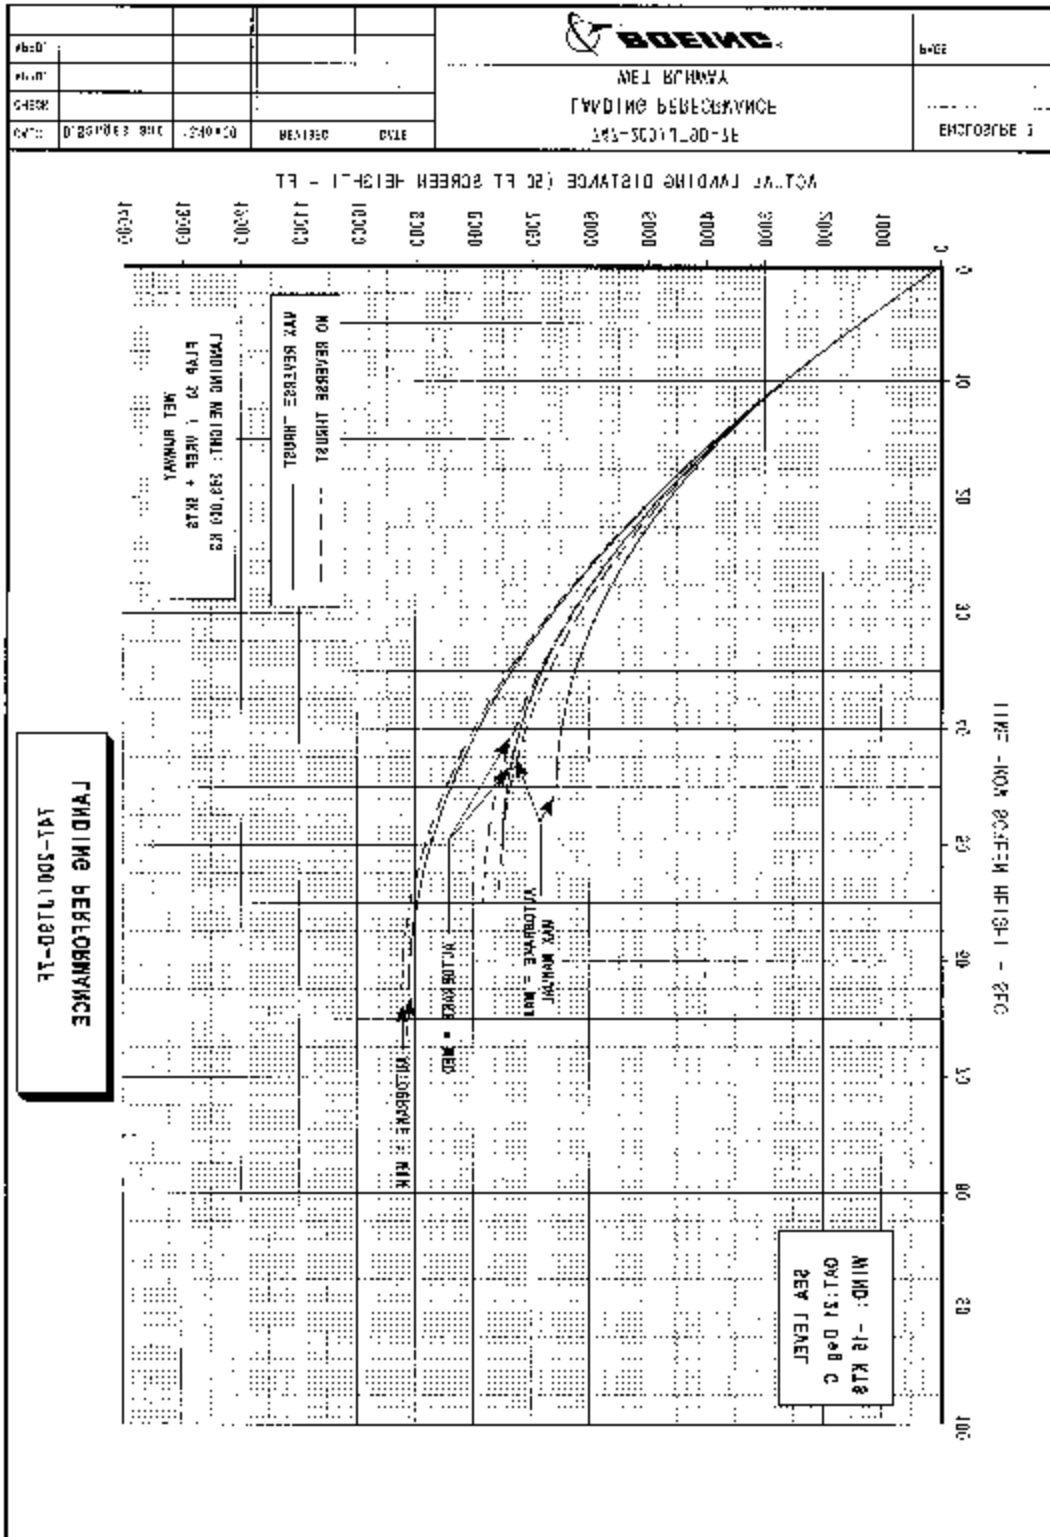
Annexe C - Distances d'atterrissage sur piste mouillée

4. En franchissant le seuil de piste et pendant une grande partie du roulement au sol, l'appareil a subi une composante moyenne de vent arrière d'environ 15 noeuds, augmentant ainsi la distance d'arrêt.
